アイヌ民族博物館だより

特集：ポロチセ・2号チセの火災 と復興

2号チセの修復

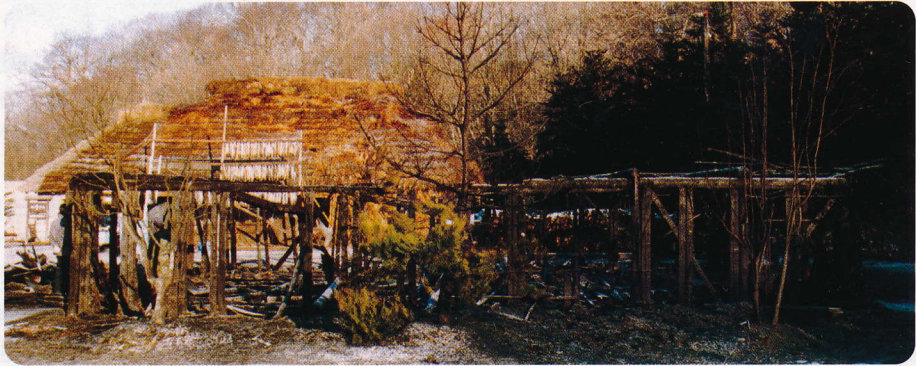
手前がポロチセの焼け跡、奥が半焼した2号チセ

まずは足場を組み、屋根の茅を下ろす。延焼をくい止めるために20トンもの放水を受けた茅は重く固く凍り付き、男性職員が足元の危うい屋根上でツルハシを振るっては古い茅を地上に落とし、それを女性職員がブルーシートに乗せて湖畔まで運び燃やすという、過酷この上ない作業となった（表紙写真参照）。

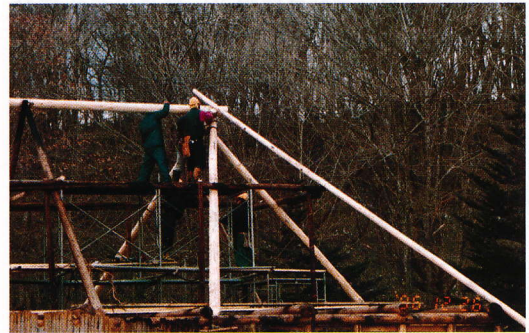
写真1 東面のケトゥンニ（三脚）の取り替え：白く見える斜めの木4本のうち、一番右はシッケウリカニ。その他の3本がケトゥンニ。西面にも同じ三脚構造が設けられ、東西のケトゥンニの頂点に棟木（キタイオマニ）が渡される。

この小屋組も火災によって被害を受けたため、大部分造り直した。長期の使用には耐えないが、作業に耐えうるだけの強度は保っていたため、垂木（チセソカリカニ）と棟木（キタイオマニ）を取り除いた後、古い材を一本外しては新しい材と取り替えるという方法をとった。
